## Caractérisation expérimentale de l'endommagement dans les minicomposites SiC/SiC

Les composites SiC/SiC sont étudiés pour leur usage potentiel comme matériau de gainage dans les réacteurs nucléaires de génération future. Afin de valider un modèle multiéchelle d'endommagement à l'échelle microscopique, une caractérisation expérimentale de l'endommagement à l'échelle du toron est mise en œuvre. Des essais de traction in-situ sur minicomposite permettent d'obtenir des données statistiques sur la cinétique d'apparition des fissures matricielles et l'évolution de leur ouverture en fonction de la contrainte. Ces observations de surface sont complétées par des observations microtomographiques réalisées à l'ESRF sur un minicomposite en traction. L'analyse des images 3D permet alors d'étudier la propagation des fissures matricielles au sein du minicomposite. Les ruptures de fibres sont également observables grâce à cette technique d'observation.

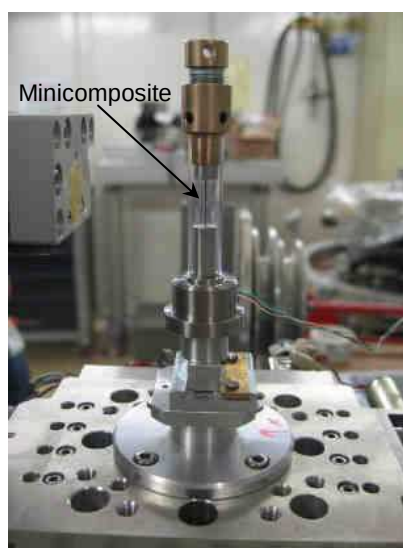
Figure 9 : Machine de traction in-situ utilisée sur la ligne ID19

Une machine légère, spécifiquement conçue à l'INSA-Lyon pour ce genre d'utilisation, a été utilisée pour mettre en charge manuellement l'éprouvette (voir figure 9). Comme pour les essais MEB, le minicomposite était collé dans des têtes en aluminium, avec une longueur utile de 14 mm environ. Un essai de traction a été effectué en réalisant les observations microtomographiques à six paliers de chargement successifs : 50, 68, 74, 86 et 92 N. La longueur totale d'observation de la partie centrale de l'éprouvette est d'environ 1,65 mm de long, soit 3 images dans la hauteur (4 acquisitions nécessaires à 4 distances distinctes pour chaque image). Enfin, une série de radiographies de la longueur totale du minicomposite a été réalisée à 92 N.
